ARTVIN ÇORUH NEHRİ SU HAVZASINDA EROZYON KONTROLÜ AMAÇLI AĞAÇLANDIRMA ÇALIŞMALARININ DEĞERLENDİRİLMESİ

EVALUATION OF PLANTATIONS ALONG ARTVIN ÇORUH RIVER BASIN: A CASE STUDY IN SUMBULLU AND SALKIMLI DISTRICTS

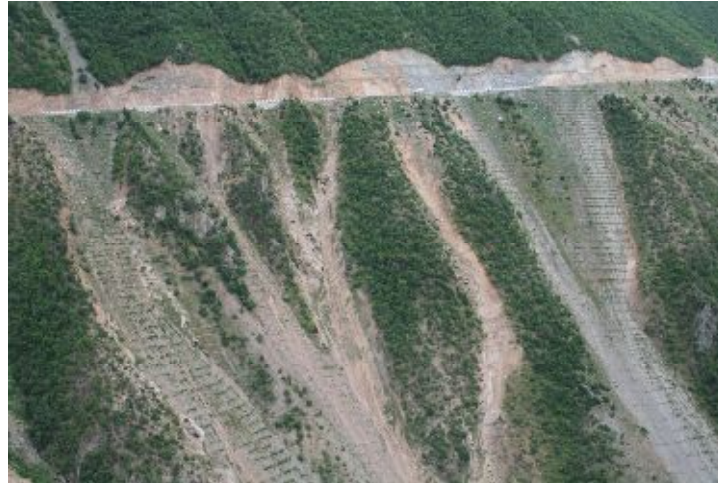
Şekil 1. Baraj yapım çalışmaları nedeniyle yüksek kotta yapılan yeni yolların vermiş olduğu tahribat

Artvin ili coğrafi yapı olarak çok eğimli bir araziye sahip olduğu için erozyon aşırı derecededir. Ziraat arazileri çok az, bozuk orman arazileri çok fazladır. Havzada bulunan Çoruh Nehri her yıl aşırı derecede materyal taşımaktadır. Çoruh Nehri havzası ve yan havzalar materyal ile dolma tehlikesi taşımaktadır. Artvin ili sınırları içerisinde, Çoruh Nehri ana kolu üzerinde 5 adet baraj projesi olup, mansaptan membaya doğru Muratlı, Borçka, Deriner, Artvin ve Yusufeli Baraj ve H.E.S. tesisleridir. Barajların bitirildikten sonra su tutması, su seviyesinin yükselmesine neden olacağından, yörede yeni yol yapım çalışmaları kaçınılmaz olmaktadır. Yörenin topoğrafik yapısının dağlık ve eğimli olması nedeniyle, baraj yapımı çalışmalarının doğaya vermiş olduğu tahribatın en önemli kısmını yüksek kotta yapılan bu yeni yollar oluşturmaktadır (Şekil 1). Bu yol yapım çalışmaları yol üstü ve yol altı meşcereye en çok zarar veren durumdur. Yol yapımı nedeniyle dolgu ve kazı çalışmaları doğal yapıyı oldukça tahrip etmektedir. Normalde 20 metre genişlikte bir alanda tahribat söz konusuysen yol genişledikçe ve dolgu hacmi arttıkça eğime bağlı olarak tahrip edilen alan giderek artmaktadır. Buna birde plansızlık ve duyarsızlık eklenince durum daha da ciddi boyutlara ulaşmaktadır. Çok dik ve sarp dağlarla çevrili Çoruh nehri üzerinde gerçekleştirilen bu proje hızlandırılmış erozyonu arttırmakta ve çok ciddi sorunları beraberinde getirmektedir. Erozyon, canlı toprağın aşınmasını ve taşınmasını önleyen bitki örtüsünün, insanların veya tabiat koşullarının etkisi ile bozulması ve yok olması sonucu, koruyucu örtüden yoksun kalan toprak materyalinin, insan faaliyetlerinin veya tabiat koşullarının etkisi ile parçalanması ve bulunduğu yerden baksa bir yere taşınması ve yığılması olayıdır. Bu olay, toprağın canlı bölümünün denizlere ve barajlara sürüklenerek, insanların istifadesinden çıkması suretiyle, kara parçalarının önce çoraklaşması ve sonuçta çölleşmesi kaçınılmaz sonucunu yaratmaktadır. Doğal bitki örtüsünden arındırılmış ormanlık yerlerde ise, yaprak ve dal faydalanması nedeniyle humus tabakası olmayan topraklar üzerinde erozyon son derece şiddetli seyretmektedir (Anonim, 2008a).

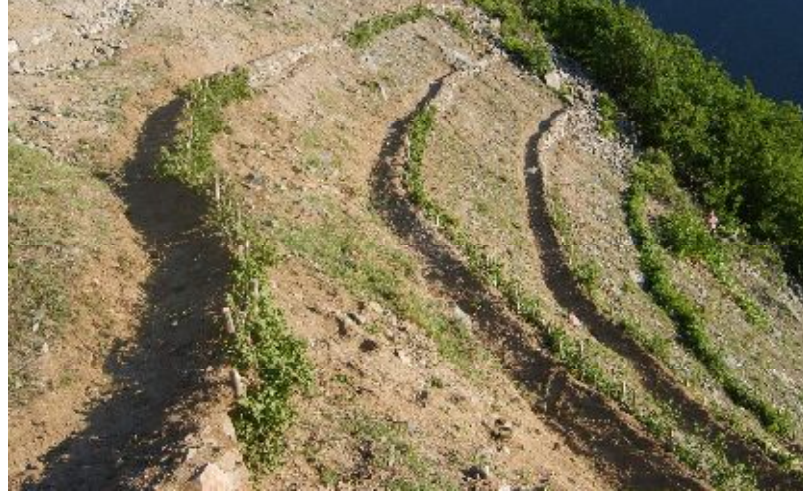
Şekil 2. Dikime hazır hale getirilen terasın görünümü

Deneme alanlarında (2007 yaz) gerekli tesisler yapılarak (2007 sonbahar) dikime hazır hale getirilmiştir. Alanı temsil edecek şekilde teras üzerinde 3 tekrarlı deneme alanı alınmıştır. Alanda taş kordon ve çalı takviyeli teras yapılarak arka kısımlarında bulunan toprak işlenip dikime hazır hale getirilmiştir (Şekil 2). Alan dikime hazır hale getirildikten sonra 3 X 3 m dikim aralığı ile 30 fidan 3 tekrarlı olmak üzere toplam 90 adet (1+0 yaşlı) tüplü fıstıkçamı dikimi yapılmıştır. Dikilen fidanlar Ardanuç Harmanlı Orman Fidanlığından temin edilmiştir. Dikim yapıldıktan sonra, (2007 Aralık) dikilen fidanların kök boğazı çapı (KBÇ) kompas (mm) ile fidanların boyu ise metre (cm) ile ölçülmüştür. Fidan dikiminden sonra (Haziran 2008) ağaçlandırma sahasında bakım yapılmıştır. Dikim süresi üzerinden 1 yıl geçtikten sonra (Aralık 2008) ölçümler tekrarlanmıştır. Alanda fidanların yıllık çap artımı ve boy artımı belirlenmiştir.

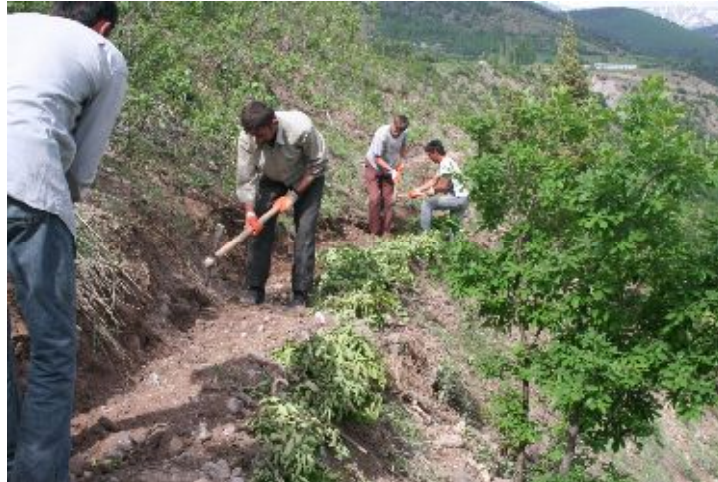
Şekil 3. Teras alanının hazırlanması

Deneme alanlarında (2007 Yaz) gerekli tesisler yapılarak (2007 Sonbahar) dikime hazır hale getirilmiştir (Şekil 3). Alanda taş kordon ve çalı demetli örme çit yapılarak arka kısımlarında bulunan toprak işlenip dikime hazır hale getirilmiştir. Alan dikime hazır hale getirildikten sonra 3 X 2 m dikim aralığı ile 3 tekerrürlü olarak 3 X 30 olmak üzere toplam 90 adet (1+2 yaşlı) tüplü toros sediri, 3 X 2 m dikim aralığı ile 3 tekerrürlü 3 X 30 olmak üzere toplam 90 adet (1+0 yaşlı) çıplak köklü yalancı akasya dikimi yapılmıştır. Dikimi yapılan akasya ve sedir Şavşat Susuz Orman fidanlığından temin edilmiştir. Dikim yapıldıktan sonra dikilen fidanların KBÇ kompas (mm) ile fidanların boyu ise metre (cm) ile ölçülmüştür. Dikim süresi üzerinden 1 yıl geçtikten sonra (2008 Sonbahar) ölçüm işi tekrar yapılmıştır. Deneme alanında fidanların yıllık çap artımı ve boy artımı hesaplanmıştır.
